BERGEN KOMMUNE

BERGEN RÅDHUS - OPPGRADERING

24.03.2023

- Administrasjonsbygg
- 14(2) etasjer med kjeller
- Areal ca 11 500 m²
- Kontorer (opprinnelig cellekontorer), møterom, kantine, tekniske rom og øvrige driftsarealer.
- Konstruksjon – dekker, vegger og søyler i plasstøpt betong.
- De opprinnelige tekniske anlegg har oppnådd sin levetid, og var ikke dimensjonert for dagens miljømessige krav.

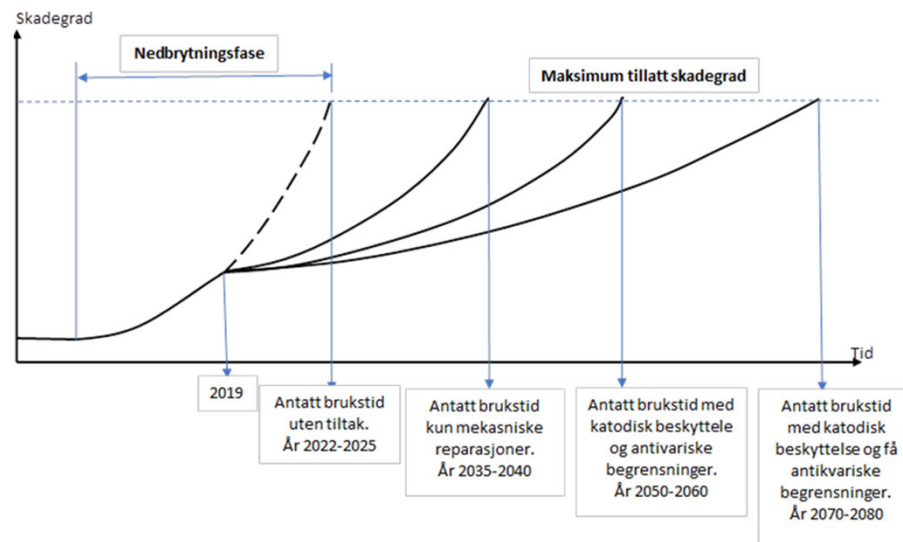
Bergen rådhus – søyler i fasader nord og sør

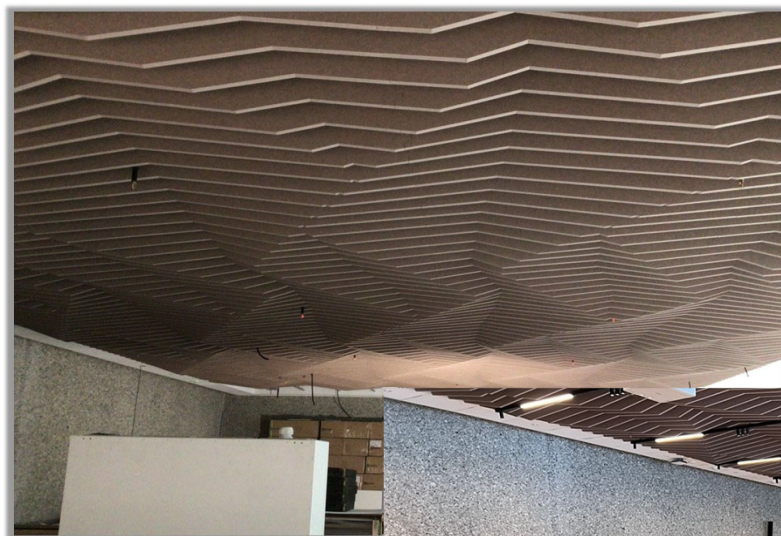
Akustisk tak
av resirkulerte
plastflasker
